# Αποκατάσταση μνημείου Χαμάμ στο Κάστρο Ιωαννίνων

Χρήστος Γιαρλέλης, Παύλος Κρεμέζης, Χρήστος Σπανός

# **Restoration of an Ottoman Bath monument in the city of Ioannina, Greece**

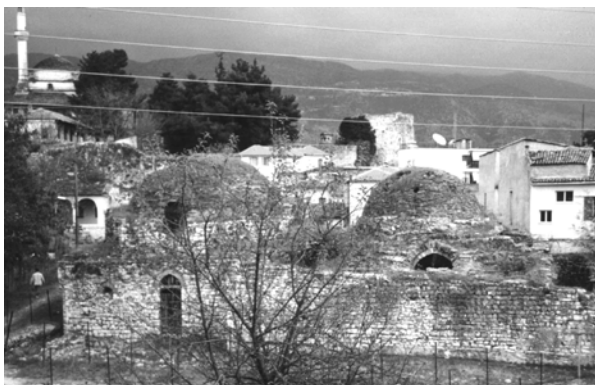
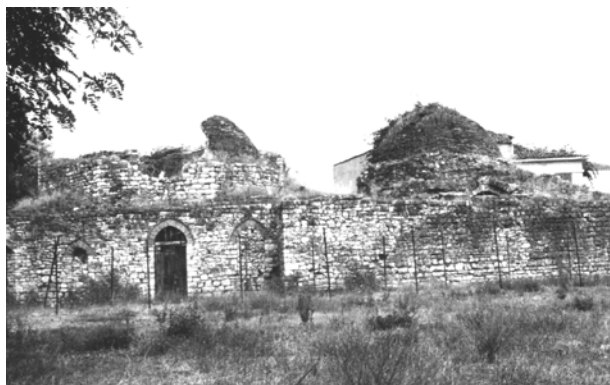
**Φωτογραφίες 1α, 1β. Το Χαμάμ Ιωαννίνων πριν και μετά την κατάρρευση του θόλου του ψυχρού χώρου.**  
**Pictures 1a, 1b. The Ottoman Bath before and after the collapse of the dome of the cool chamber.**

Το μνημείο έχει εγκαταλειφθεί εδώ και πολλά χρόνια και παρουσιάζει εικόνα κτιρίου επικινδύνως ετοιμόρροπου (φωτ. 1β). Οι φθορές - βλάβες έχουν σημειωθεί λόγω της παντελούς έλλειψης συντήρησης και επιδεινώνονται από τις συνεχείς βροχοπτώσεις της περιοχής. Από στατικής άποψης η παθολογία του διακρίνεται σε:

- α. Ημισφαιρικός θόλος του ψυχρού χώρου. Η κατάρρευση έγινε μετά το 1999 (φωτ. 1β).
- β. Ημικυλινδρικός θόλος του μεταβατικού χλιαρού χώρου, (σώζεται μόνο ένα μικρό τμήμα).
- γ. Ημισφαιρικός θόλος του μικρού δωματίου στο μεταβατικό χλιαρό χώρο.
- δ. Ημικυλινδρικοί θόλοι του διαδρόμου και μικρού δωματίου που βρίσκεται στο μεταβατικό χλιαρό χώρο.
- ε. Ημισφαιρικοί θόλοι των χώρων ατμών.
- στ. Ημικυλινδρικοί θόλοι των χώρων μεταξύ χώρου ατμών και θερμού χώρου.
- ζ. Ημισφαιρικοί θόλοι του χώρου της δεξαμενής και της εστίας.
- η. Τοπικές καταρρεύσεις περιμετρικά των οπών στον ημισφαιρικό θόλο του θερμού χώρου.

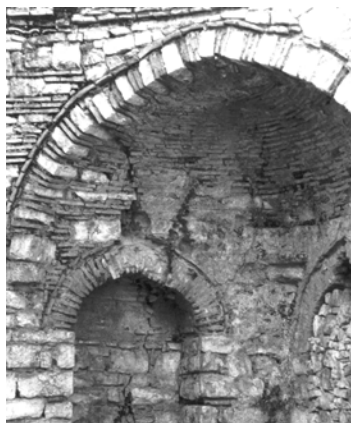
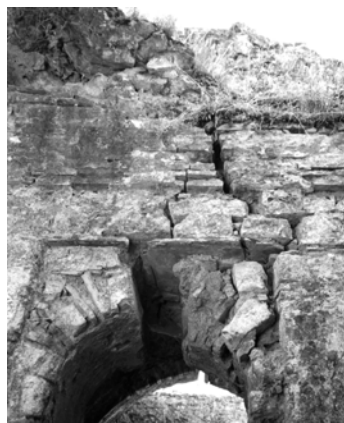
**Φωτογραφίες 2α, 2β. Βλάβες σε θόλους και καμάρες.**  
**Pictures 2a, 2b. Damages at domes and arches.**

- α. Αποδιοργάνωση σε αρκετές θέσεις, του κονιάματος δομήσεως λόγω ανερχόμενης υγρασίας. Η αποδιοργάνωση αυτή εντοπίζεται κυρίως στους πεσσούς στους οποίους εδράζονται οι εσωτερικοί τοίχοι του μνημείου, (φωτ. 2β), και στους περιμετρικούς τοίχους εσωτερικά.
- β. Αποδιοργάνωση τοιχοποιίας στις στέψεις των τοίχων (φωτ. 2β) και των οκταγωνικών βάσεων των θόλων λόγω κακής απορροής των ομβρίων.
- γ. Ανάπτυξη χαμηλής βλάβστησης τόσο στον ημισφαιρικό θόλο που σώζεται, όσο και στη στέψη των τοίχων (φωτ. 2β).

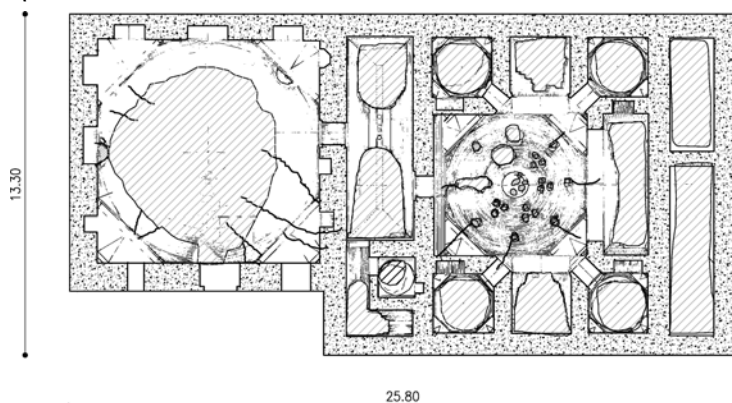
#### A. Καταρρεύσεις των ακόλουθων τμημάτων (σχήμα 1):

- α. Ρηγματώσεις στο απομένον τμήμα του ημισφαιρικού θόλου του ψυχρού χώρου που έχουν δημιουργηθεί από τη μετακίνηση οπτόπλινθων για την επίτευξη ισορροπίας μετά την κατάρρευση.

**Σχήμα 1. Άνοψη: διακρίνονται οι ρηγματώσεις και καταρρεύσεις τμημάτων.**  
**Figure 1. Ceiling plan: cracks and collapses are denoted.**

- β. Κατακόρυφες ρωγμές οι οποίες ξεκινούν από τη βάση του θόλου του ψυχρού χώρου (οκτάγωνο) και φτάνουν ως το δάπεδο (τετραγωνική βάση). Οι ρωγμές αυτές βρίσκονται κυρίως στις θέσεις που υπάρχουν τεταρτοσφαίρια, (φωτ. 2α).
- γ. Ρωγμή μεγάλου εύρους 3-5 cm στο βόρειο τοίχο του θερμού χώρου, η οποία οφείλεται σε τοπική κατάρρευση του θόλου, ανακατανομή εντάσεως και επιβολή πρόσθετων παραμορφώσεων στην τοιχοποιία.
- δ. Ρωγμές κατακόρυφες στον ημισφαιρικό θόλο του θερμού χώρου, οι οποίες επεκτείνονται στην τοιχοποιία (οκταγωνική βάση). Οι ρωγμές αυτές έχουν δημιουργηθεί από τις τοπικές καταρρεύσεις των οπών του θόλου από τις βροχοπτώσεις.

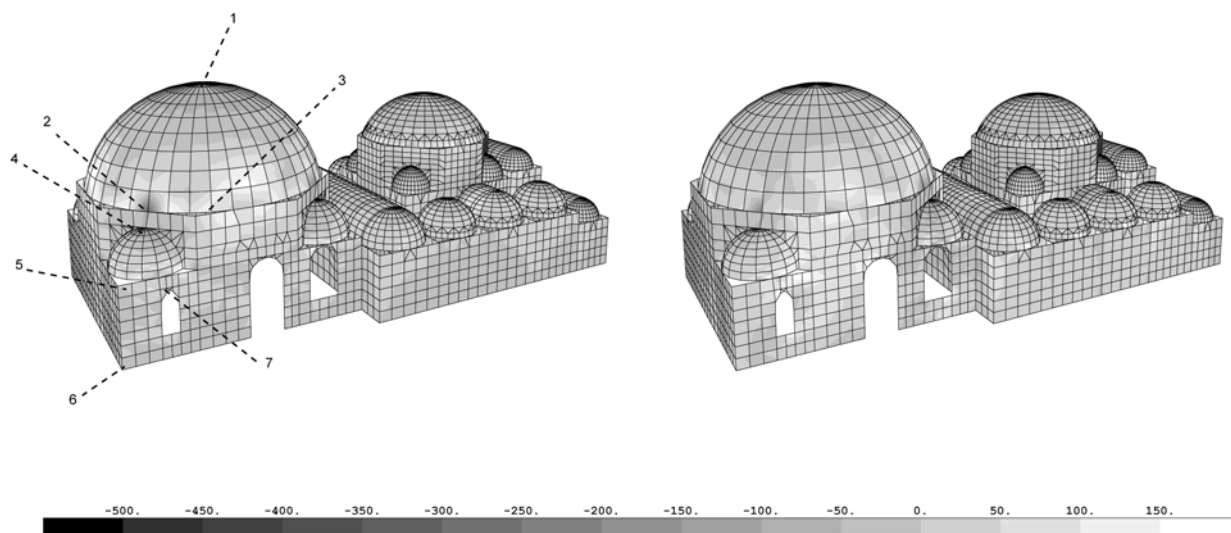
**Σχήμα 3α, 3β. Αρχική κατάσταση: μέγιστες κύριες τάσεις, (KPa), από βασικό και σεισμικό συνδυασμό.**  
**Figure 3a, 3b. Original structure: max principal stresses, (KPa), from gravity and seismic load combination.**

Η ανάλυση έγινε σύμφωνα με τις δράσεις που προβλέπονται από τους ισχύοντες κανονισμούς, με τους συνδυασμούς φορτίσεων που αναφέρθηκαν στο κεφάλαιο 7. Από τον έλεγχο των τάσεων προκύπτει ότι σε όλες τις περιπτώσεις οι θλιπτικές τάσεις είναι μικρότερες από τις επιτρεπόμενες. Δε συμβαίνει όμως το ίδιο με τις εφελκυστικές τάσεις που εντοπίζονται κυρίως στις στέψεις των μεγάλων θόλων του θερμού και του ψυχρού χώρου του μνημείου. Στα σχήματα 3α και 3β παρουσιάζονται με τη μορφή ισοτασικών επιφανειών οι κύριες τάσεις  $S_{max}$  από τις οποίες προκύπτουν οι θέσεις των εφελκυστικών τάσεων. Στο σχήμα 3α, παρουσιάζονται οι τάσεις από το βασικό συνδυασμό, σχ. (7.1), ενώ στο σχήμα 3β, αυτές από το συνδυασμό με σεισμική δράση, σχ. (7.2). Τέλος στον πίνακα 4 παρουσιάζονται οι ορθές τάσεις,  $S_{11}$  και  $S_{22}$ , παράλληλα και κάθετα προς τους αρμούς αντίστοιχα, σε χαρακτηριστικές θέσεις του κτιρίου (οι θέσεις αυτές, 1-7, επισημαίνονται στα σχήματα 3 και 4).

Τα αποτελέσματα υποδεικνύουν τις ευπαθείς περιοχές της κατασκευής και αιτιολογούν με αξιοσημείωτη προσέγγιση τις εμφανιζόμενες καταρρεύσεις και ρηγματώσεις όπως μπορεί να συναχθεί από τη σύγκριση των σχημάτων 3α και 3β με την απεικόνιση της παθολογίας στην άνοψη του μνημείου (σχήμα 1). Αυτό αποδεικνύει και την αξιοπιστία του χρησιμοποιούμενου προσομοιώματος.

Από τα αποτελέσματα της ανάλυσης προκύπτει ότι είναι αναγκαία η ενίσχυση του μνημείου με βελτίωση των μηχανικών χαρακτηριστικών της τοιχοποιίας και τοποθέτηση ελκυστήρων στις ευπαθείς περιοχές.

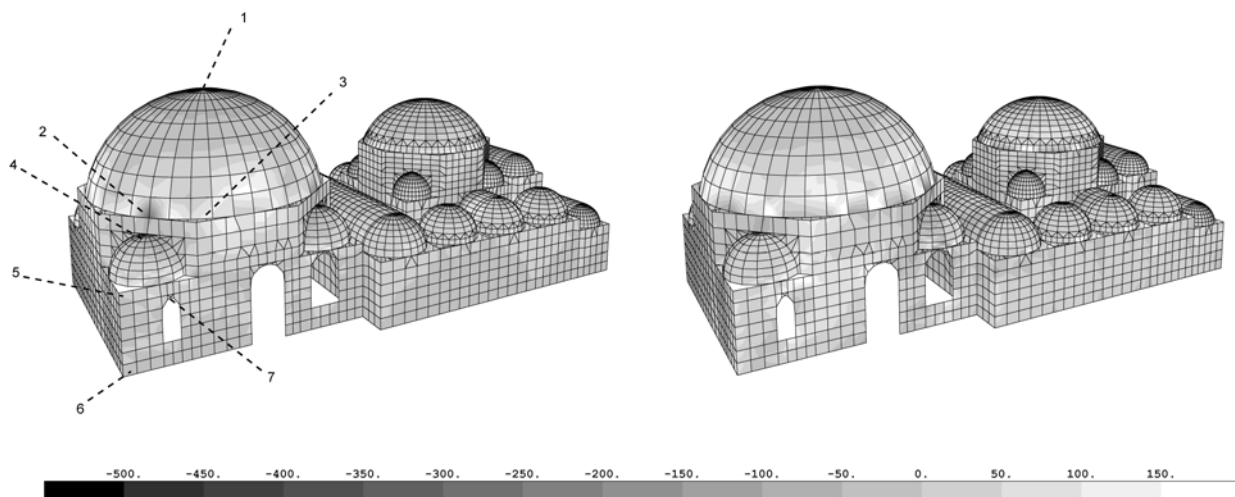
**Σχήμα 4α, 4β. Ενισχυμένο μνημείο: μέγιστες κύριες τάσεις, (KPa), από βασικό και σεισμικό συνδυασμό.**  
**Figure 4a, 4b. Reinforced structure: max principal stresses, (KPa), from gravity and seismic load combination.**

Τα αποτελέσματα της ανάλυσης στους αντίστοιχους, με την προηγούμενη ανάλυση, συνδυασμούς φορτίσεων δείχνουν ότι μετά την τοποθέτηση των ελκυστήρων οι εφελκυστικές τάσεις μειώνονται κατά 10% περίπου αλλά εξακολουθούν να εκδηλώνονται στις ίδιες θέσεις, κυρίως στις στέψεις των μεγάλων θόλων του θερμού και του ψυχρού χώρου του μνημείου.

Στα σχήματα 4α και 4β, παρουσιάζονται με τη μορφή ισοτασικών επιφανειών οι κύριες τάσεις  $S_{max}$  από την ανάλυση μετά την τοποθέτηση ελκυστήρων. Στο πρώτο, σχήμα 4α, παρουσιάζονται οι τάσεις από το βασικό συνδυασμό, σχ. (7.1), ενώ στο δεύτερο, σχήμα 4β, αυτές από το συνδυασμό με σεισμική δράση, σχ. (7.2). Πρόκειται για τους ίδιους συνδυασμούς από τους οποίους προέκυψαν τα σχήματα 3α και 3β. Τέλος στον πίνακα 4 παρουσιάζονται οι ορθές τάσεις,  $S_{11}$  και  $S_{22}$ , παράλληλα και κάθετα προς τους αρμούς αντίστοιχα, σε χαρακτηριστικές θέσεις του κτιρίου (οι θέσεις αυτές, 1-7, επισημαίνονται στα σχήματα 3 και 4).

Η σύγκριση των γραφημάτων της ανάλυσης πριν και μετά τις επεμβάσεις δείχνει ότι οι ελκυστήρες αναλαμβάνουν σημαντικό μέρος των εφελκυστικών τάσεων. Εξάλλου από τον πίνακα 4 φαίνεται χαρακτηριστικά η βελτίωση της εντατικής κατάστασης στις κρίσιμες θέσεις 2, 3 και 4.

Οι ελκυστήρες τοποθετούνται εξωτερικά, στη στέψη των τοιχοποιιών και στη βάση των μεγάλων θόλων. Αποτελούνται από δίδυμα συρματόσχοινα προστατευμένα σε σωλήνες πολυπροπυλενίου. Οι αγκυρώσεις τους γίνονται με μεταλλικές ανοξείδωτες πλάκες.
